**PIANO REGOLATORE
GENERALE COMUNALE**
(L.R. 5/12/1977 N.56)

TAV. 2

**CARTA DEI DISSESTI E DELLA
DINAMICA FLUVIALE E DEL
RETICOLO IDROGRAFICO MINORE**

Giugno 2010

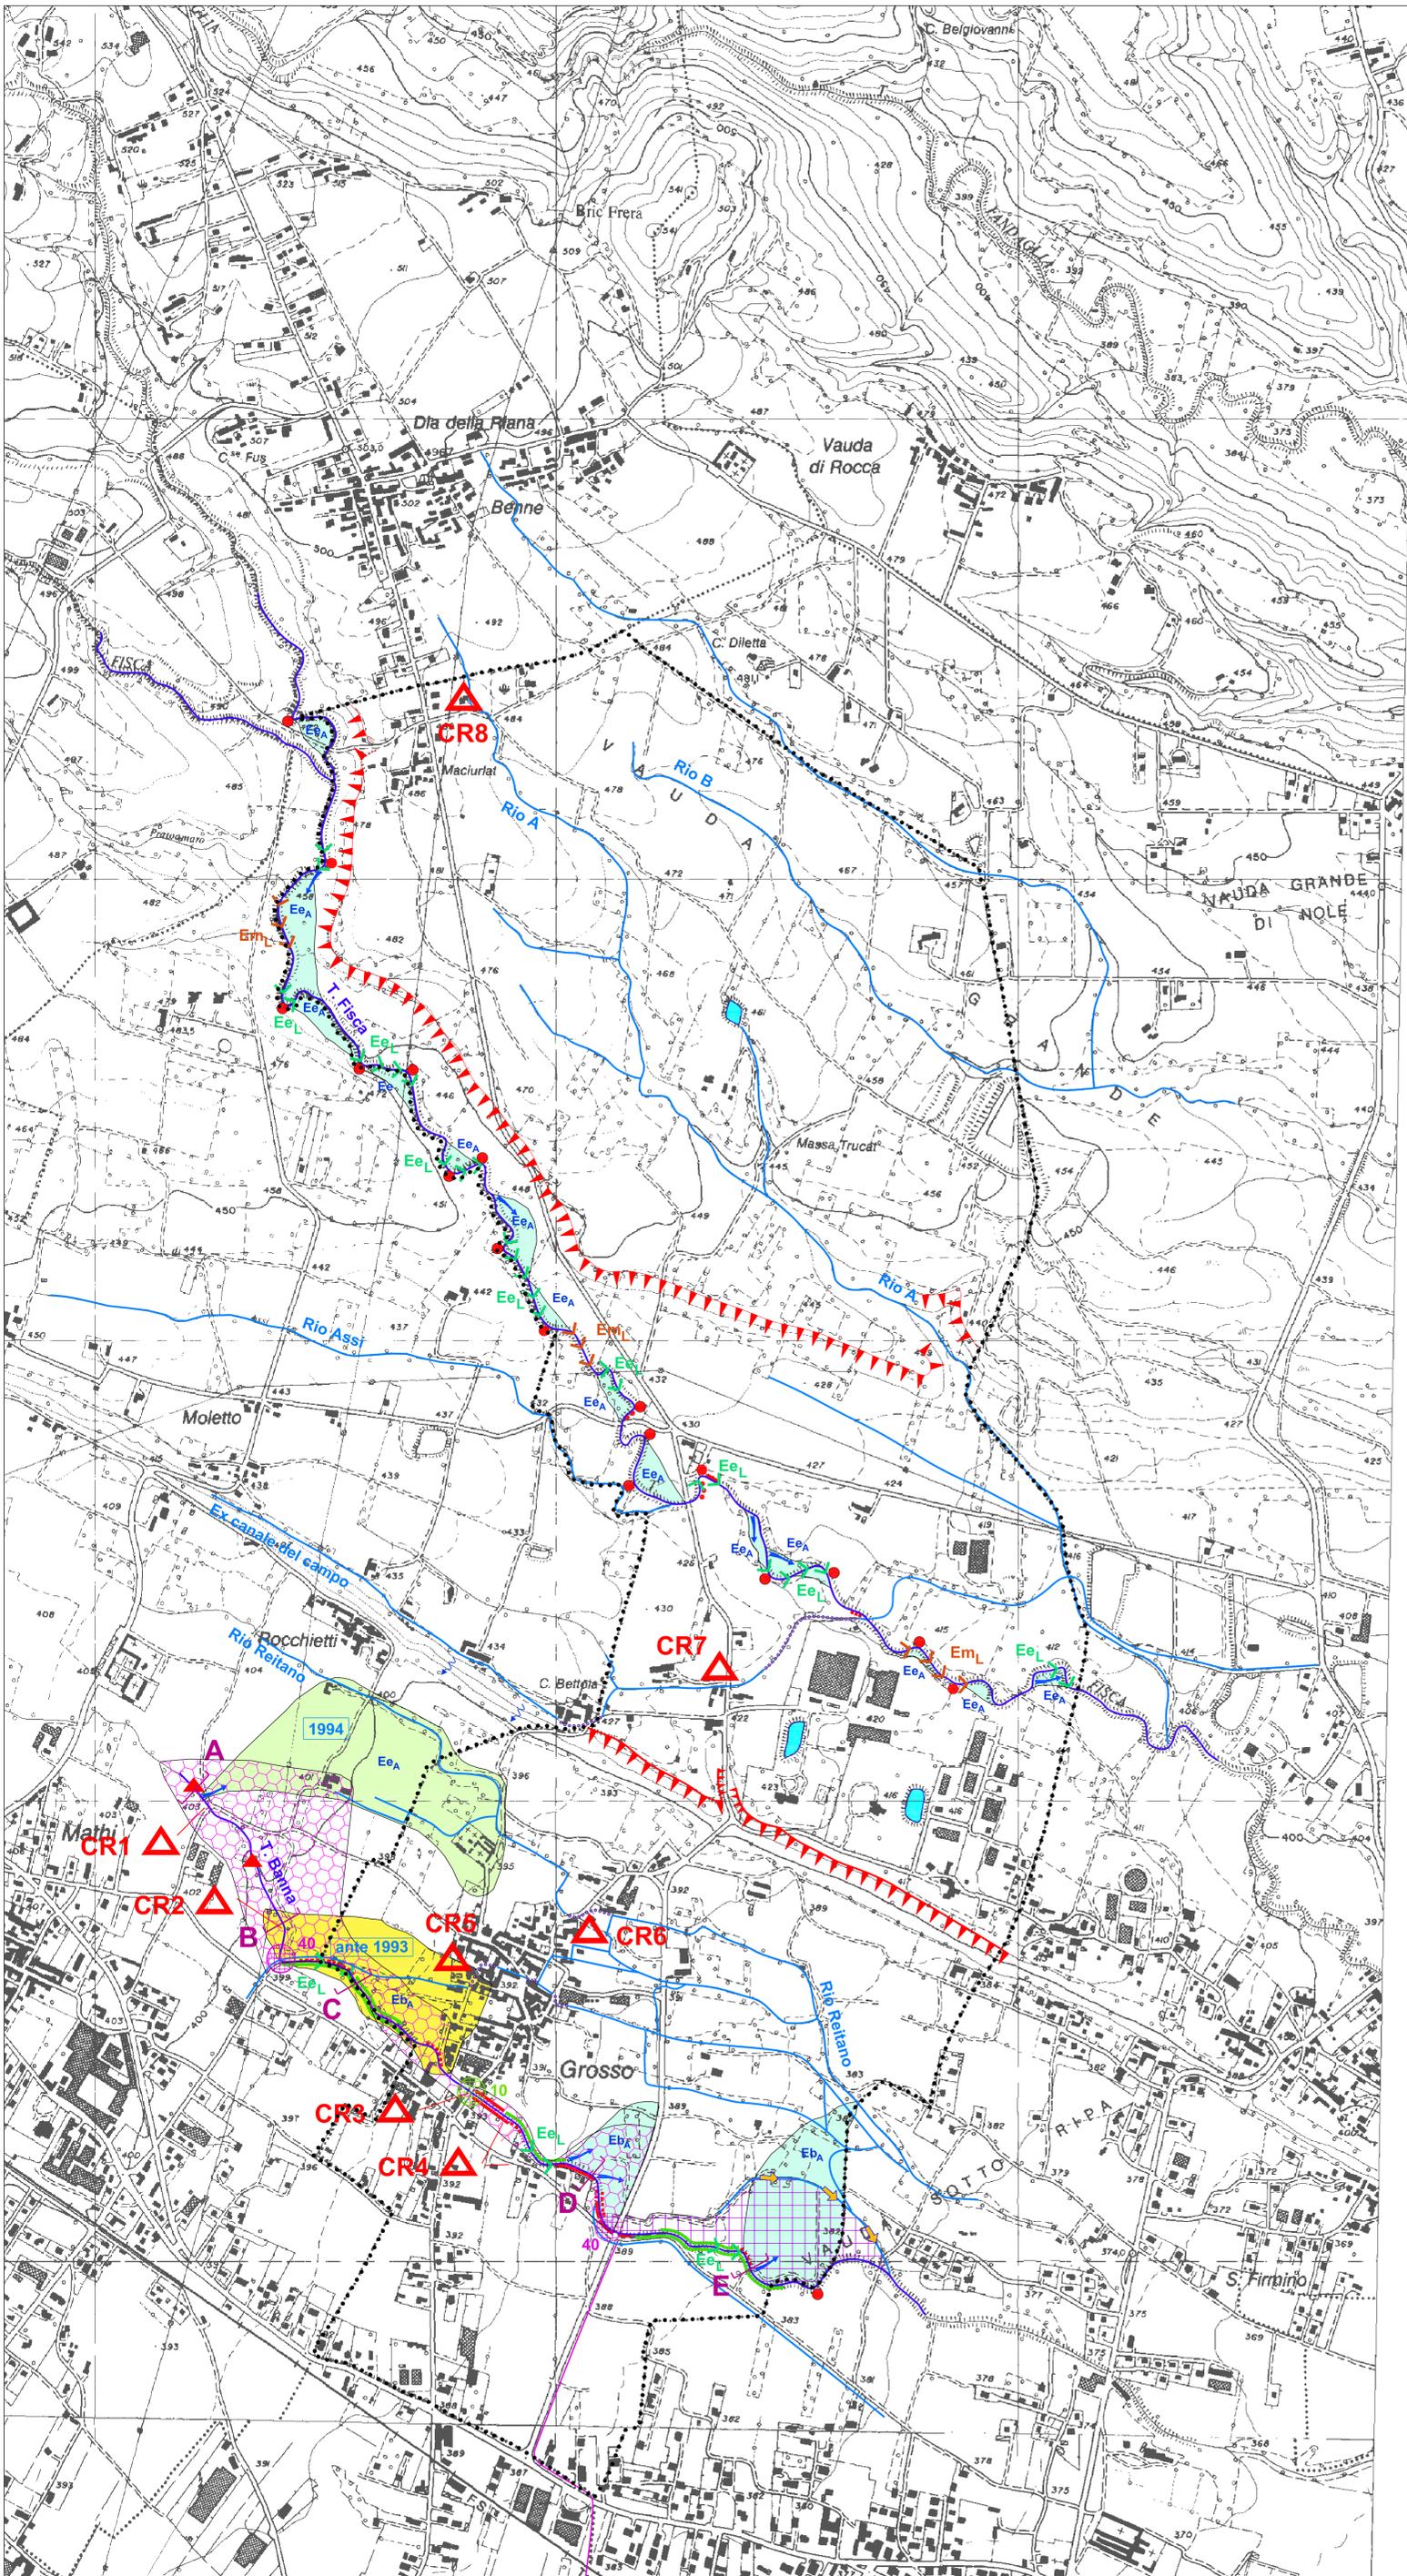
scala 1:5.000
